## Sanierung des Caritas Krankenhauses in Dillingen

Caritas Krankenhaus  
Dillingen

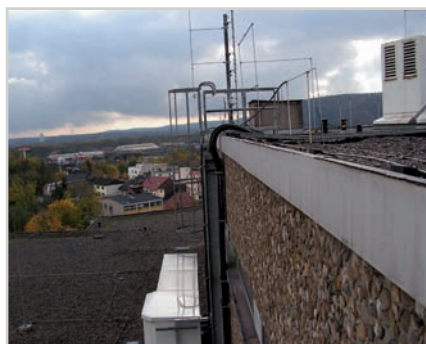
**Nicht so beim Flachdach des Caritas-Krankenhauses.** Das Flachdach mit einer Fläche von 305 m<sup>2</sup> war als gefälleloses Dach mit Kiesauflast hergestellt und musste komplett sa-

gefälleloses Dach mit Kiesauflast

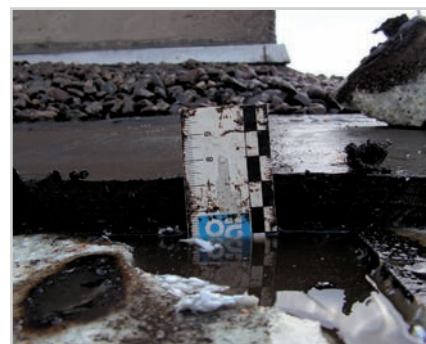
Bestandsaufnahme des Daches

niert werden. Bei der Überprüfung des Dachschichtenpaketes wurde festgestellt, dass es bereits mehrfach überarbeitet wurde und vollständig mit Wasser durchtränkt war.

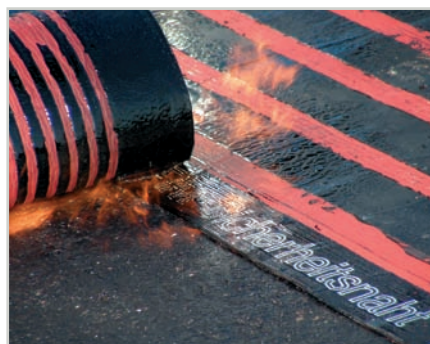
Lagesicherung durch THERM-Streifen

Die Windsogsicherheit / Lagesicherheit wird durch die THERM-Streifen auf der Dampfsperre und unter der ersten Abdichtungslage der Icopal

POLAR-EPS garantiert. Die enorme Klebkraft der THERM-Streifen wurde von Prüfinstituten in Windabhebeversuchen auf unterschiedlichen Untergründen ermittelt.

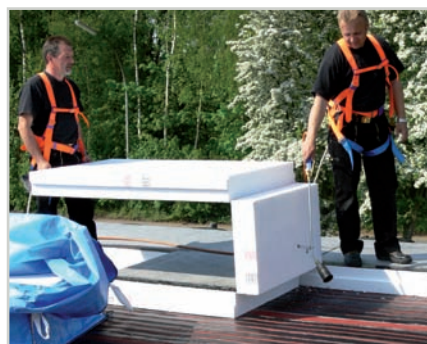
Verlegung POLAR-EPS

- Dampfsperre aufgeschweißt.
4. Dämmung und erste Lage wurden in einem Arbeitsgang, mit dem EPS-Sicherheitsdämmstoff mit werkseitig aufgebracht erster Abdichtungslage aus Elastomerbitumen aufgebracht. Erleichtert wurde der aufwendige Transport der Klappdämmung durch PACTAINER. Gleichzeitig waren während der Lagerung auf dem Dach Dämmung und erste Abdichtungslage durch die wieder-verschließbaren PACTAINER sicher vor Wind und Wetter geschützt.
  5. Als Oberlage kam die beschieferte Elastomerbitumen-Schweißbahn VENTURA® zum Einsatz.
  6. Die vielen Dachdurchdringungen und die Aufständung der Funkanlage wurden mit PROFI-DICHT abgedichtet.

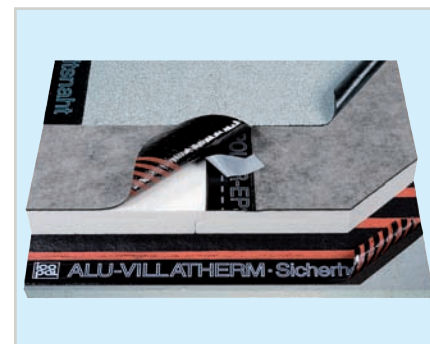
FireSmart®-Systemdachaufbau

- Anschlüsse mit PROFI-DICHT
- VENTURA® als Oberlage

- POLAR-EPS-Sicherheitsdämmstoff mit werkseitig aufgebracht erster Abdichtungslage aus Elastomerbitumen und Dampfdruckausgleichsschicht
- ALU-VILATHERM als Dampfsperre
- Voranstrich ELASTO-PRIMER als Haftvermittler
- Betondecke
