## Sanierung des Caritas Krankenhauses in Dillingen

Caritas Krankenhaus  
Dillingen

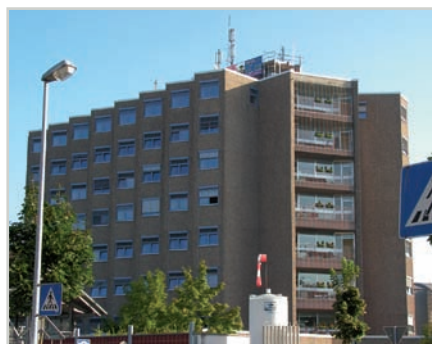
Caritas Krankenhaus

**Nicht so beim Flachdach des Caritas-Krankenhauses.** Das Flachdach mit einer Fläche von 305 m<sup>2</sup> war als gefälleloses Dach mit Kiesauflast hergestellt und musste komplett sa-

niert werden. Bei der Überprüfung des Dachschichtenpaketes wurde festgestellt, dass es bereits mehrfach überarbeitet wurde und vollständig mit Wasser durchtränkt war.

Ausschlaggebend für die Sanierung des Daches mit einem zweilagigen FireSmart®-Systemdachaufbau, waren nicht nur wirtschaftliche Aspekte, sondern auch der Wunsch des Auftraggebers nach einer qualitativ hochwertigen Lösung.
